RAPPORT D'ENQUÊTE AÉRONAUTIQUE

A03P0239

COLLISION AVEC LE RELIEF

DU CESSNA 210A C-FNTH
À PRINCETON (COLOMBIE-BRITANNIQUE)
LE 10 AOÛT 2003

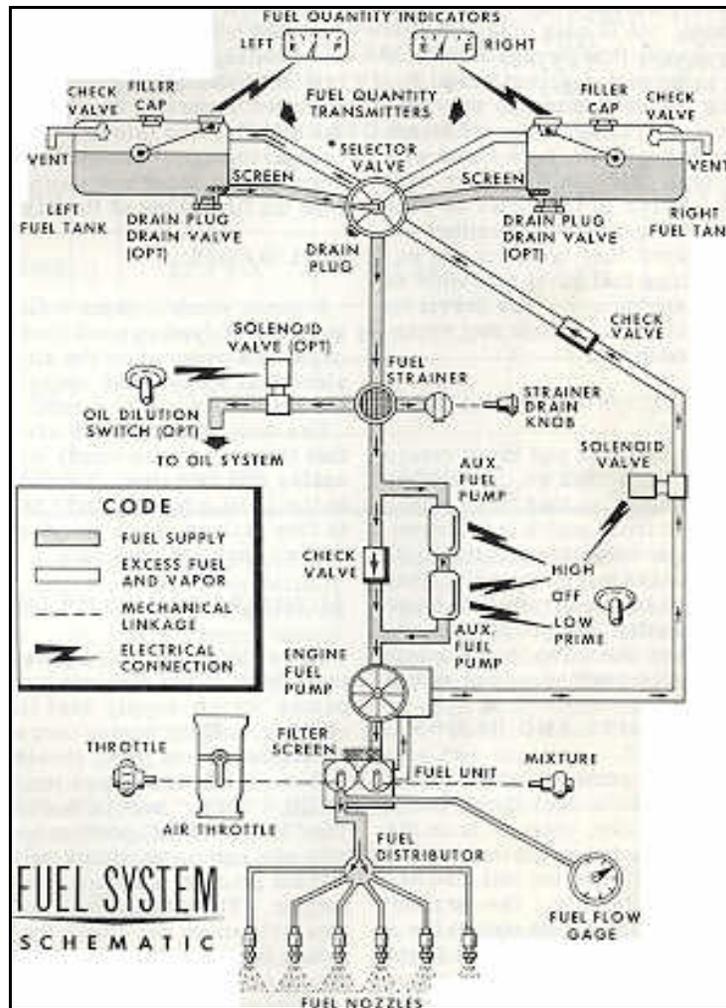
Figure 1. Schéma du circuit carburant du Cessna 210. (Extrait d'un manuel sur le Cessna 210. Ce document n'existe pas en français.)

¹ Voir la Figure 1 pour l'emplacement des composants du circuit carburant du Cessna 210.
